# PLANO MUNICIPAL DE REDUÇÃO DE RISCOS

## CARTOGRAFIA DE RISCO GEOLÓGICO

**Teresina - PI**

2025

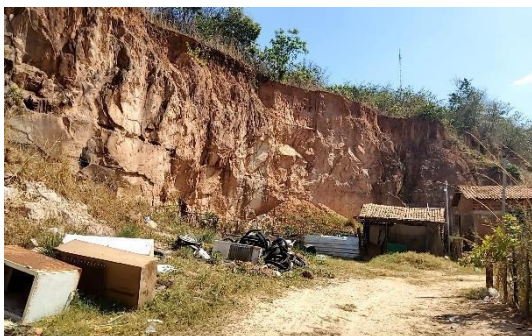
Nas áreas onde predominam os terrenos mais antigos da Bacia Paleozoica, foi possível observar que as rochas sedimentares geram um solo pouco espesso, com fragmentos e blocos rochosos logo abaixo da superfície. Neste aspecto, estes solos rasos não favorecem deslizamentos de grande porte. Mas cortes na base da encosta, para ocupação por moradias e abertura de vias de acesso, podem acarretar em deslizamentos com capacidade destrutiva, como visto na comunidade Santa Teresa e Cancela. Em regiões de taludes íngremes, alguns escavados para extração mineral, que expõem paredões rochosos com mais de 25 m de altura, ocorrem deslizamentos planares e queda de blocos, como observado no Bairro Pedro Balzi (Figuras 03 e 04).

Figura 03 – Vista do chão do talude de corte do bairro Pedro Balzi (setor PI\_TERESIN\_SR\_109\_SGB).

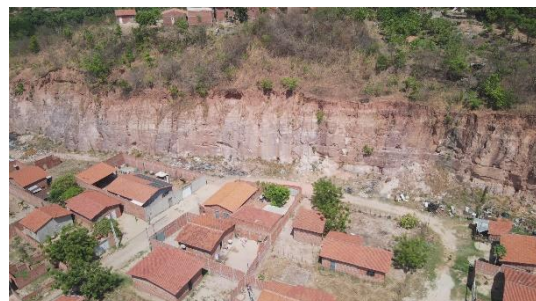
Figura 04 – Vista aérea do bairro Pedro Balzi com destaque para a escavação resultando em um paredão subvertical (setor PI\_TERESIN\_SR\_109\_SGB).

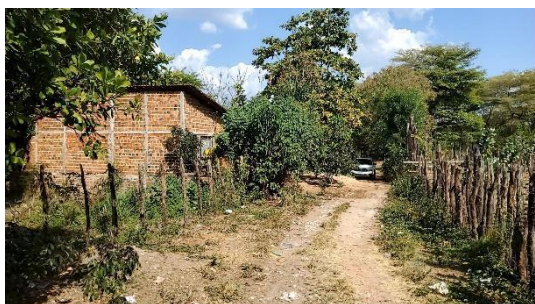
Figura 06 – Ocupação na planície de inundação direita do Rio Poti (Setor PI\_TERESIN\_SR\_088\_SGB).

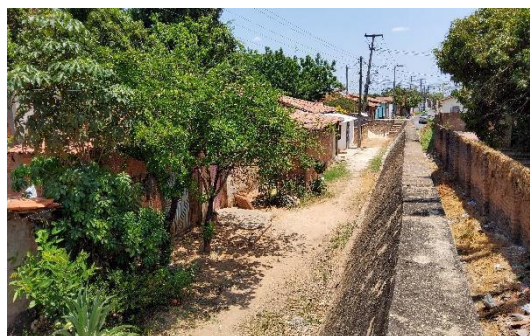
Figura 07 – Moradias instaladas entre o dique de contenção e o leito do Rio Poti (Setor PI\_TERESIN\_SR\_138\_SGB).

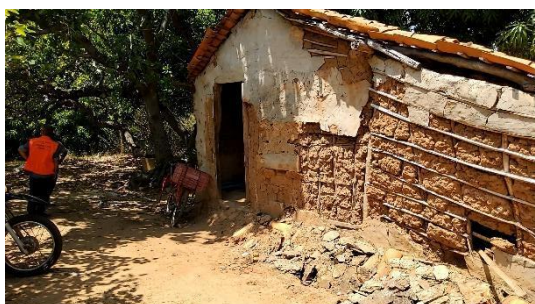
Figura 08 – Moradia de taipa localizada na margem do Rio Parnaíba (Setor PI\_TERESIN\_SR\_098\_SGB).

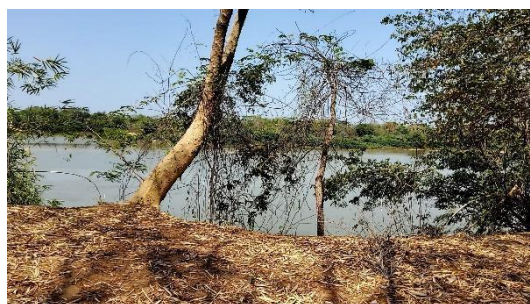
Figura 09 – Rio Parnaíba inunda trechos de sua planície direita, atingido ao menos uma moradia (Setor PI\_TERESIN\_SR\_098\_SGB).

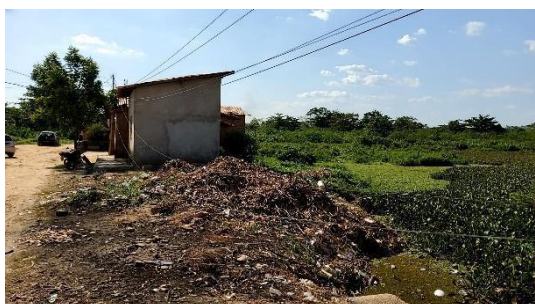
Figura 10 – Ocupação marginal à lagoa dos Oleiros exposta aos processos de erosão da margem de aterro pela dinâmica hídrica (Setor PI\_TERESIN\_SR\_097\_SGB).

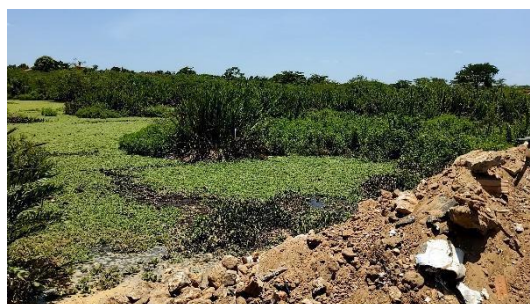
Figura 11 – Solos das lagoas sendo aterrados pela densificação da ocupação (Setor PI\_TERESIN\_SR\_095\_SGB).

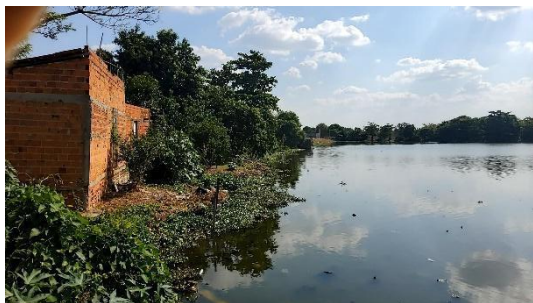
Figura 12 – Ocupação marginal à lagoa exposta aos processos de inundação e erosão da margem de aterro promovida pela dinâmica hídrica (Setor PI\_TERESIN\_SR\_073\_SGB).

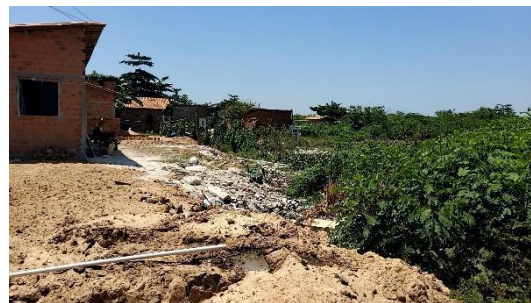
Figura 13 – Aterro recente da borda da lagoa dos Oleiros, região norte de Teresina (Setor PI\_TERESIN\_SR\_077\_SGB).

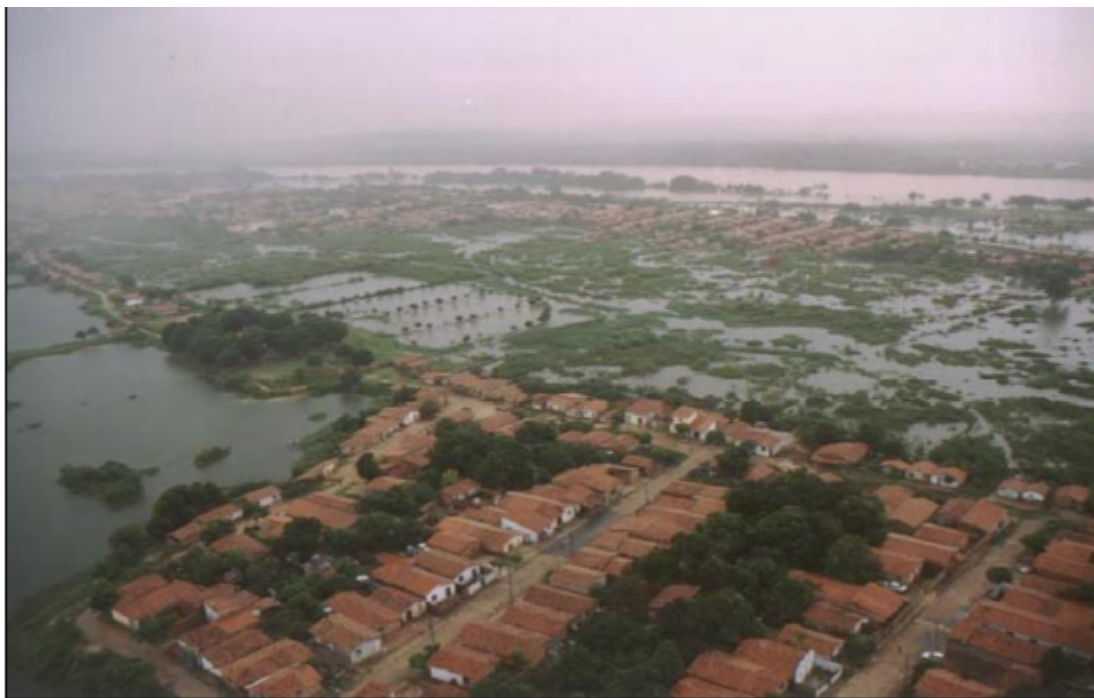
No entanto, em eventos hidrológicos extremos, como o ocorrido nos anos de 1985, 2004 e 2009, este sistema não evitou a inundação de parte da cidade (Figura 18).

Figura 18: Inundação em Teresina no ano de 2004. Região das Lagoas do Norte (Fonte: Teresina, 2006).

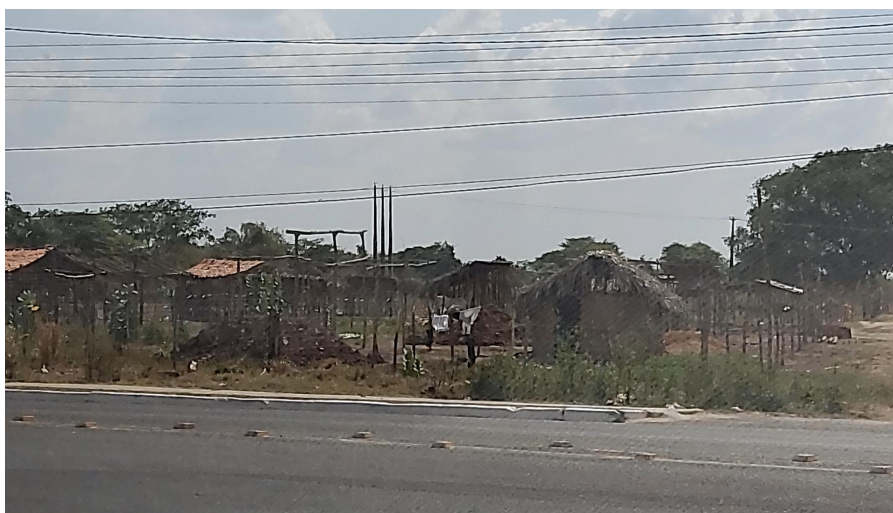
Figura 19 – Ocupação recente de terrenos inundáveis do Rio Parnaíba (Setor PI\_TERESIN\_SR\_018\_SGB).

Os setores de risco classificados como médio devem ser monitorados. Principalmente os setores de inundação em áreas ainda não adensadas pela urbanização, como a região do Poti Velho, às margens do rio Parnaíba (Setor PI\_TERESIN\_SR\_018\_SGB), cuja ocupação está em franco processo de expansão e precisa ser adequado às condições de risco de inundações e alagamentos (Figura 19).
