# PLANO MUNICIPAL DE REDUÇÃO DE RISCOS

## CARTOGRAFIA DE RISCO GEOLÓGICO

**Teresina - PI**

2025

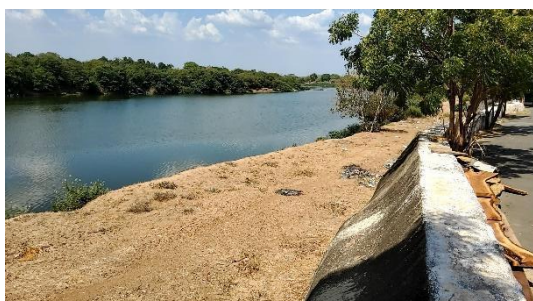
Um engenhoso sistema de diques construídos em locais críticos nas margens dos rios Parnaíba e Poti evita os extravasamento de suas águas durante o período de águas altas, e, associado a bombas de recalque posicionadas nas lagoas e margens dos rios, que fazem o escoamento das águas superficiais que ali chegam para o canal do rio, retardam a elevação do nível das águas acumuladas na planície urbanizada e consequente reduzem o impacto da inundação (Figuras 14 a 17).

Figura 14 – Dique de concreto nas proximidades do Pesqueirinho.

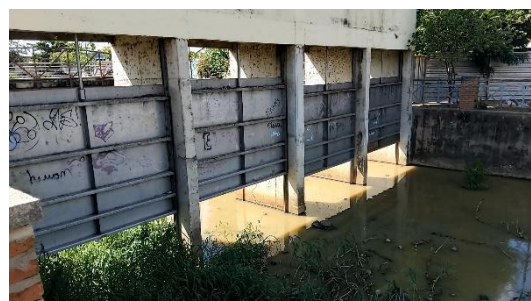
Figura 15 – Sistema de comportas localizado na Rua dos Palmeirais, Mafrense.

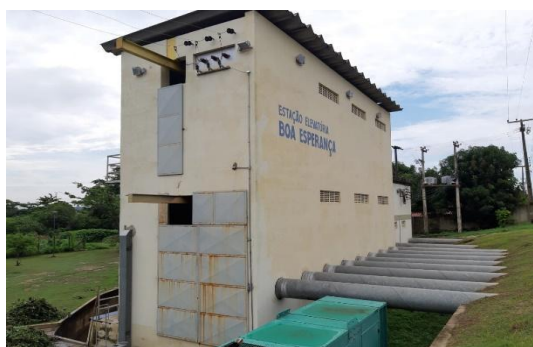
Figura 16 – Sistema de bombeamento das lagoas do norte: Estação Elevatória da Boa Esperança (Fonte: <https://pmt.pi.gov.br/tag/bombeamento/>).

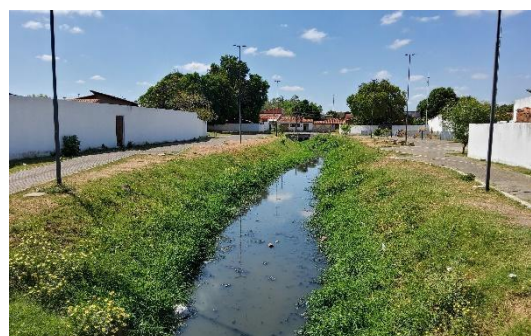
Figura 17 – Exemplo de dispositivo (canal) de drenagem interligando as lagoas e sistemas de drenagem urbanos.
